CIVIL

ANÁLISE DA EFICIÊNCIA MECÂNICA DE DIFERENTES MECANISMOS DE LIGAÇÃO ENTRE ALVENARIA DE VEDAÇÃO E PILARES DE CONCRETO ARMADO

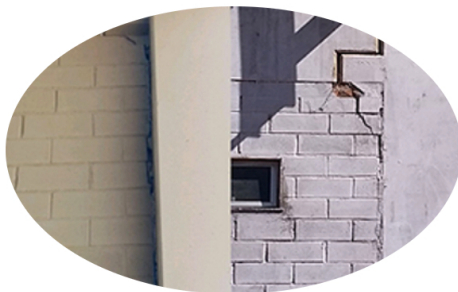
Figura 1 - Manifestações patológica de fissuras na ligação entre estrutura de concreto armado pré-moldado e alvenaria de vedação

Para Thomaz (2020), estas manifestações patológicas ocorrem, pois, as interfaces ficam suscetíveis às variações térmicas, higroscópicas e até a movimentações provenientes da estrutura. Um exemplo de uma ligação não tão eficiente é apresentada na Figura 1, no qual consta uma fissura na interface de ligação entre a alvenaria de vedação e o pilar de concreto armado pré-moldado.

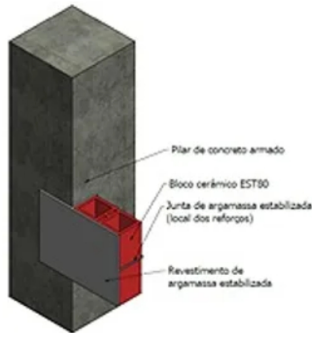
Figura 3 - Representação da estrutura das amostras

Cada uma das amostras era constituída por blocos cerâmicos estruturais (EST80) empilhados, com uma junta de assentamento de argamassa estabilizada de fc 4 MPa, conforme apresenta a Figura 3.

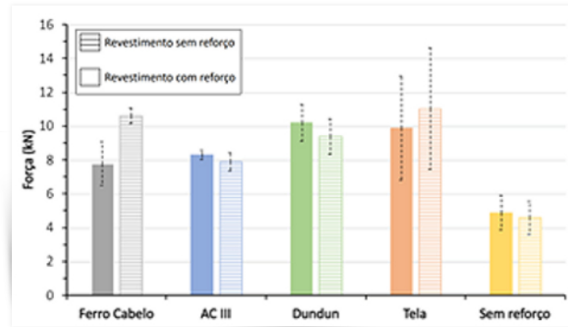
Gráfico 1 - Gráfico comparativo das cargas de ruptura dos sistemas, nos ensaios de resistência à aderência à tração

Para os ensaios de resistência à aderência à tração dos prismas, onde, o Gráfico 1 ilustra os resultados, os reforços no revestimento não apresentaram constância de contribuição nas resistências de todos os conjuntos analisados. As Figuras 5 e 6 apresentam as amostras após ensaios.

Quando analisados os resultados dos ensaios de resistência à aderência à tração, pode-se observar que houve uma variação maior na forma de ruptura das amostras. Esta forma de ruptura pode ter relação ao método de ensaio utilizado, assim como evidenciar a distribuição dos esforços com a utilização da tela no revestimento.

As amostras que apresentaram maiores resistências foram as com aplicação de composto polimérico e a com tela metálica galvanizada, tendo o menor desvio padrão nos resultados com composto polimérico. Apesar da amostra com ferro-cabelo apresentar maior resistência no conjunto sem o reforço no revestimento, foi a amostra que mais apresentou diferença comparado com a variação com reforço.

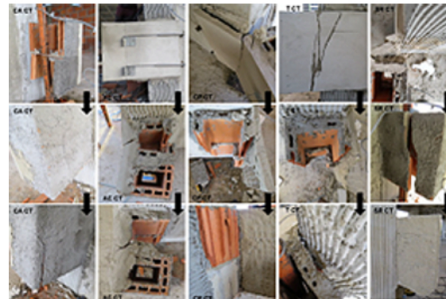
Figura 5 - Rompimentos e fissuras na interface com tela no revestimento

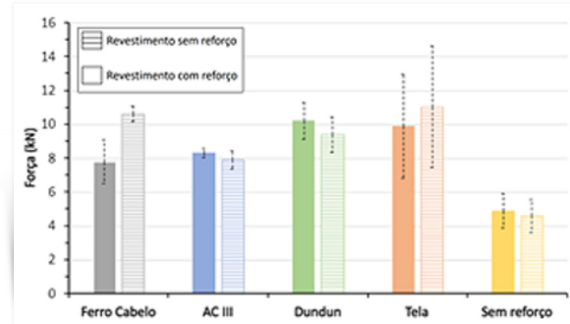
Gráfico 2 - Gráfico comparativo das cargas de ruptura dos sistemas, nos ensaios de resistência ao cisalhamento

Nos ensaios de cisalhamento, conforme o Gráfico 2 apresenta os resultados, foi observada grande contribuição das telas metálicas galvanizadas no revestimento, tendo todas as amostras reforçadas apresentando maior resistências comparadas os conjuntos sem reforço. As Figuras 7 e 8 apresentam as amostras após ensaios.

Quando analisados os resultados dos ensaios de resistência ao cisalhamento, podemos observar que o reforço utilizando o ferro-cabelo, tanto CT, quanto ST, apresenta resistência superior a qualquer outro sistema analisado. Os resultados das amostras com argamassa colante e tela metálica galvanizada apresentaram resistências médias similares, além de apresentarem os maiores desvios nos resultados.

As amostras utilizando composto polimérico apresentaram resistências superiores, comparando com as amostras reforçadas com argamassa colante e tela metálica galvanizada. O reforço com composto polimérico apresentou ser o tipo de reforço com menor desvio entre os resultados, principalmente comparado ao outro adesivo (argamassa colante).
